완전 밀폐형 & 에너지 절약형

# 스마트 태양광 접속반 규격 소개

2014. 5.

(주)제이에스파워

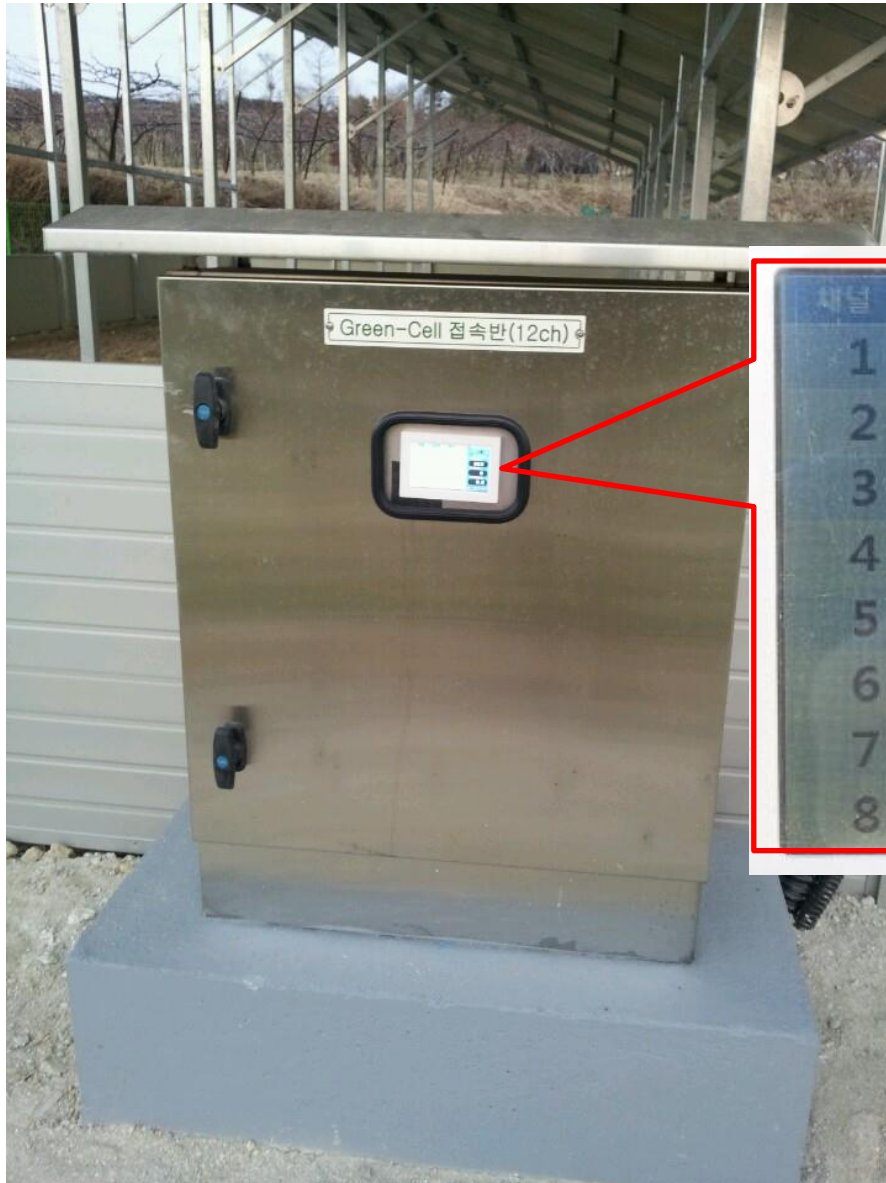
## 12. 접속반 표시창

저출력 및 열화된 채널 판별 용이

표시창 해석 :

- 접속반에서 거리가 멀수록 전류량이 작아짐.
- 초기 전류량 대비 변화가 심하게 되면 열화가 진행 된 것으로 판단할 수 있음.
